FUNKTION UTAN HINDER

FYSISKT OCH UPPLEVELSEMÄSSIGT **TILLGÄNGLIGA MILJÖER**
MED FOKUS PÅ FUNKTIONSHINDRADE
OCH MED HEBY KOMMUN SOM EXEMPEL

FUNCTION WITHOUT HINDRANCE

Marie Ejdemo, Uppsala, april 2007
Examensarbete i landskapsplanering, 20 poäng
Institutionen för stad och land, SLU Ultuna

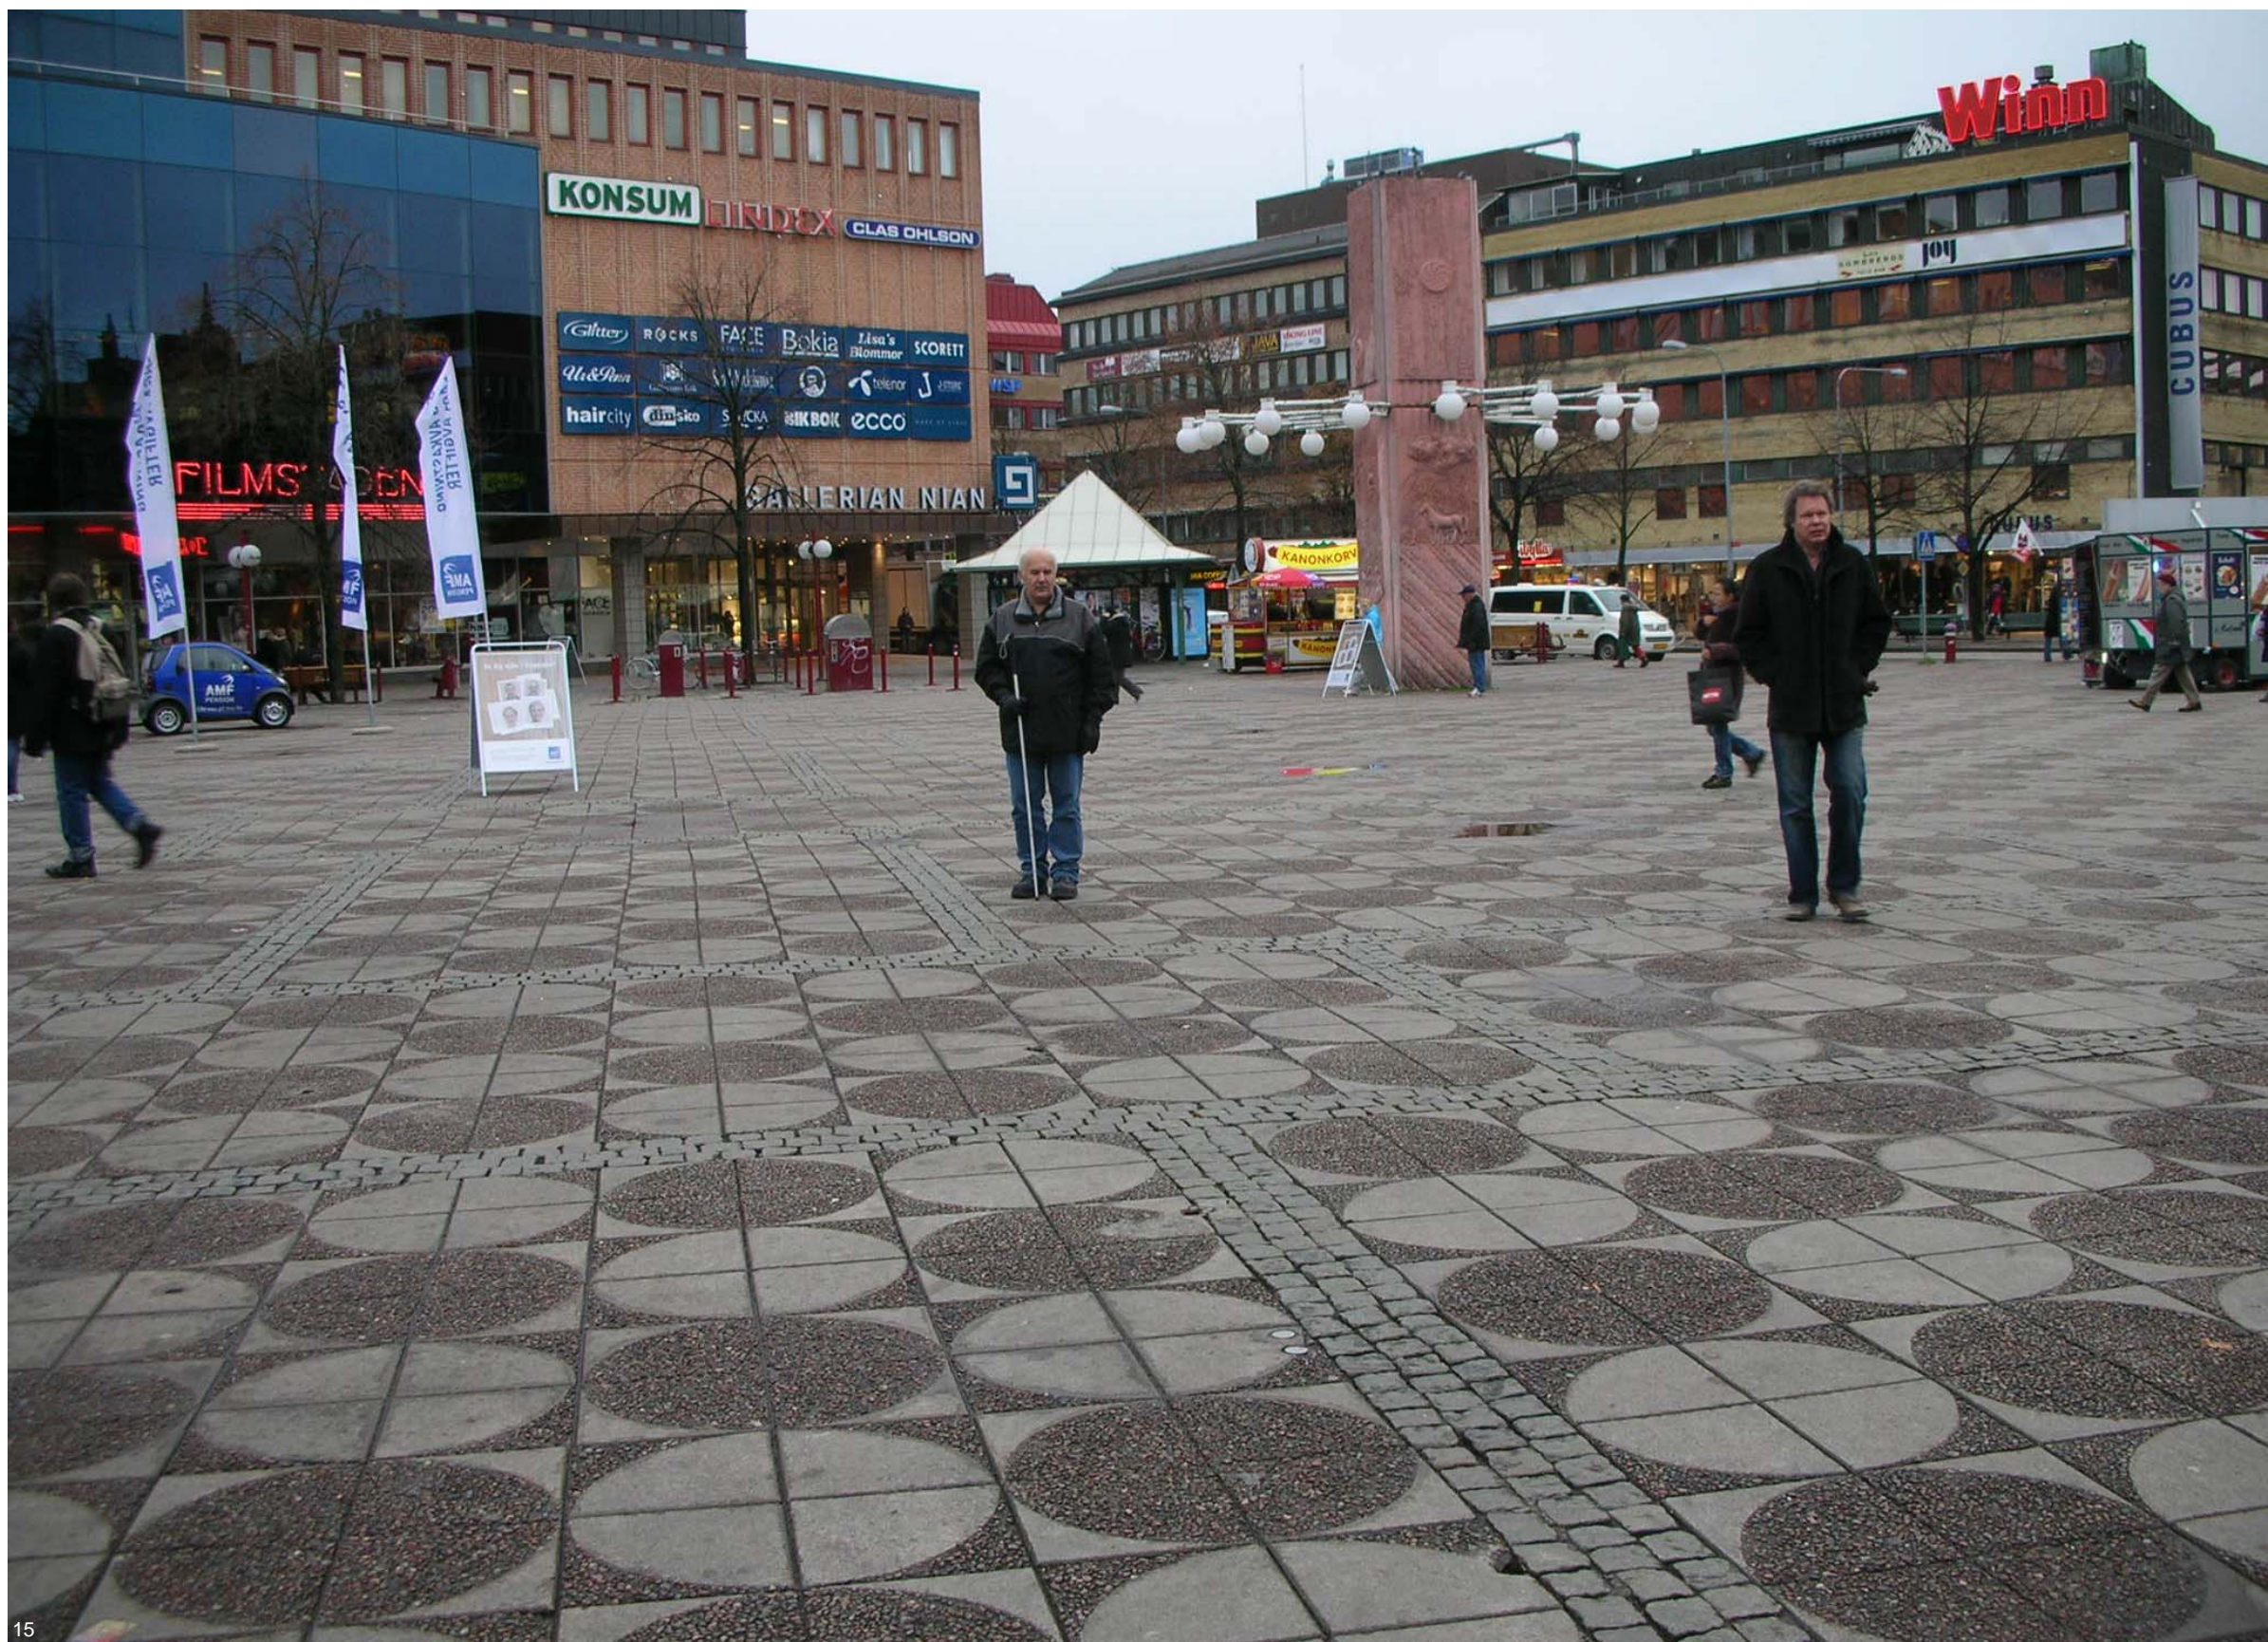
15

På Stortorget i Gävle saknas ledstråk för synskadade.

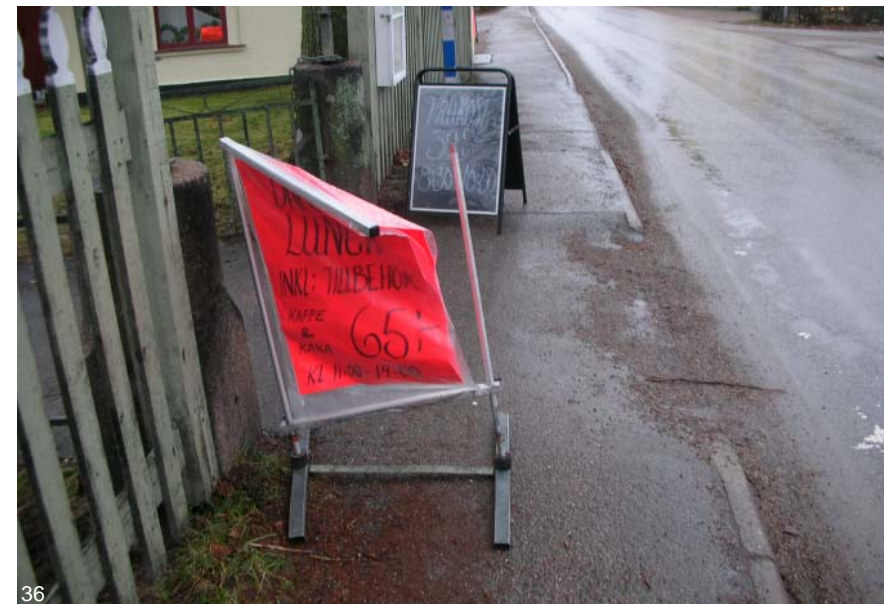
Ett enkelt avhjälpst hinder ^

Att flytta på dessa skyltar så att de inte blockerar halva trottoaren är ett bra exempel på ett enkelt avhjälpst hinder.

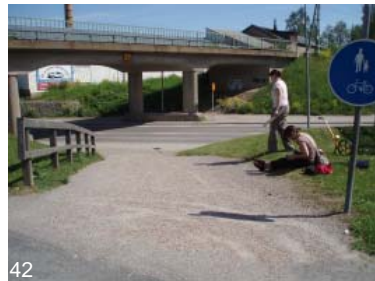
42

Mycket ojämn markbeläggning med löst grus ovanpå.

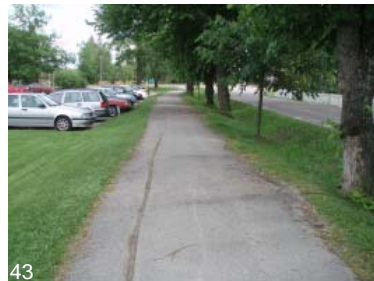
43

Ojämn asfalt.

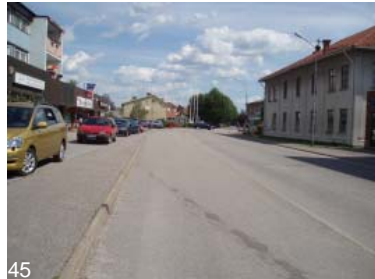
45

Avsaknad av visuell sidoavgränsning. Taktill sidoavgränsning mot trottoarkanterna på länkens båda sidor.

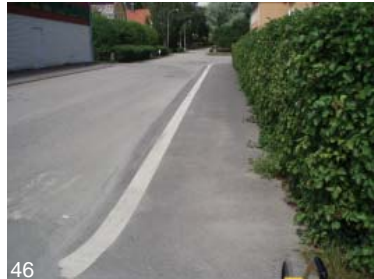
46

Visuell sidoavgränsning på länkens båda sidor genom den vita randen och häcken. Taktill sidoavgränsning mot häcken.

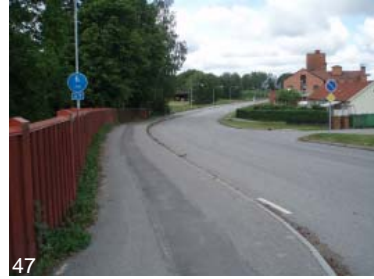
47

Visuell sidoavgränsning mot det röda planket. Taktill sidoavgränsning på länkens båda sidor.

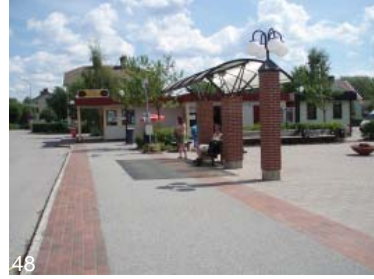
48

Visuell sidoavgränsning på länkens båda sidor i och med den röda markbeläggningen. Taktill sidoavgränsning mot den vänstra trottoaren.

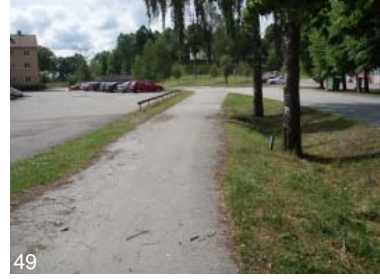
49

Visuell och taktill sidoavgränsning på länkens båda sidor.

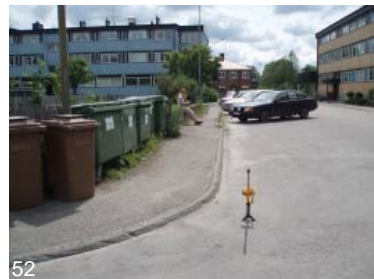
52

För smal trottoar

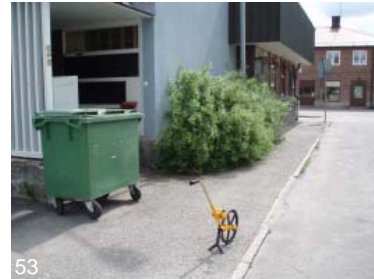
53

Mycket smal trottoar intill buskarna.

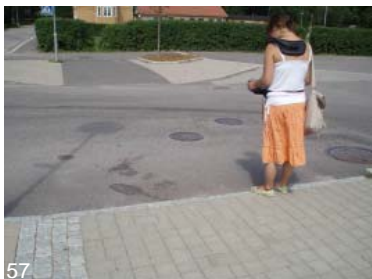
57

Målning och upplysningsmärke saknas.

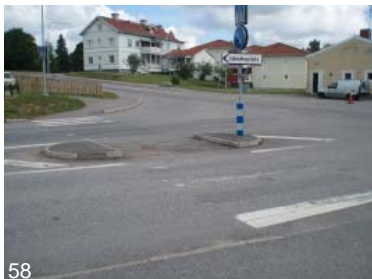
58

Otydlig målning.

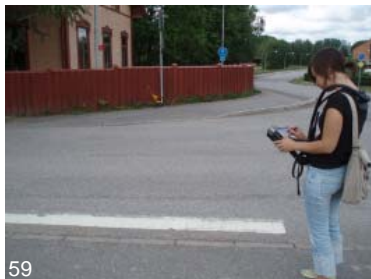
59

Otydlig målning.

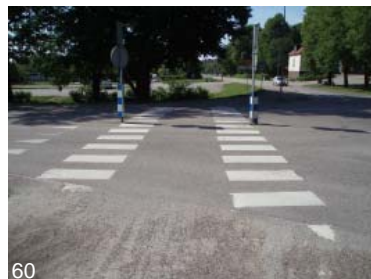
60

Otillräcklig målning av övergångsställe, riktningsgivare saknas.

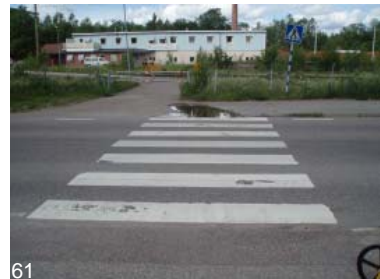
61

Upplysningsmärke och riktningsgivare saknas.

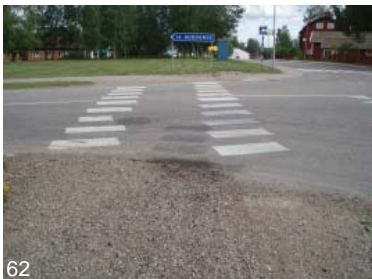
62

Otillräcklig målning. Riktningsgivare saknas. Mycket ojämn markbeläggning intill övergångsstället.

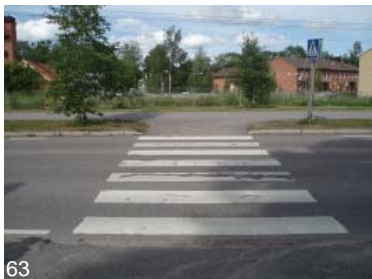
63

Riktningsgivare o form av taktil kant saknas.

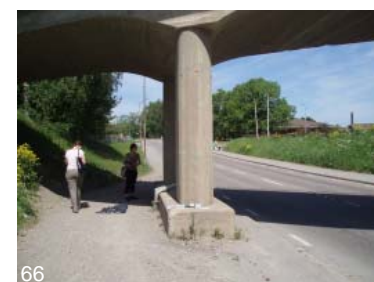
66

Omarkerad pelare i gång-/cykelstråk.

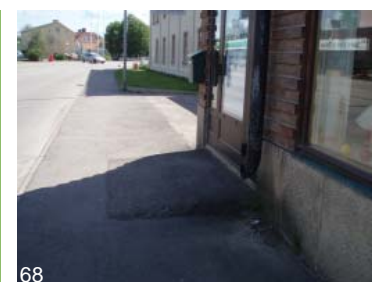
68

Utstickande ramp i gångyta.

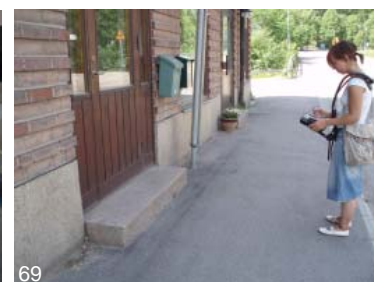
69

Utstickande trappsteg vid entré.

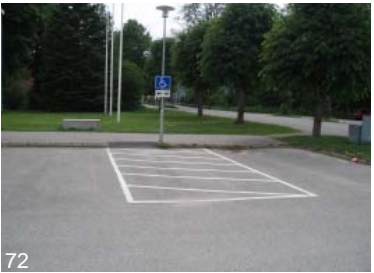
72
Tillgänglig handikapparkering, möjligen
behövs förtydligande målning.

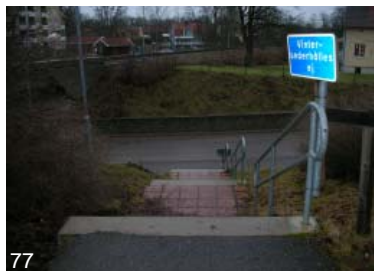
77

Kontrastmarkering av trappsteg saknas. Kontrastmarkeringen på vilplanen är otydlig.

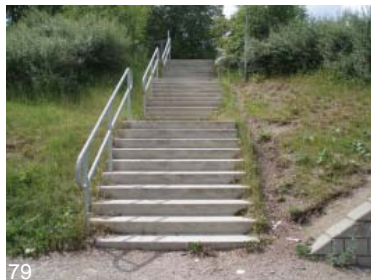
79

Ledstång saknas på ena sidan.

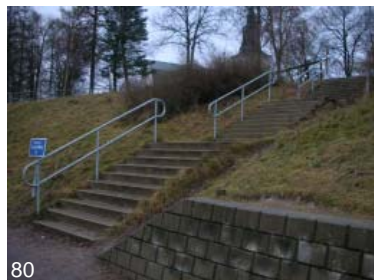
80

Ledstången bryts vid vilplanen.

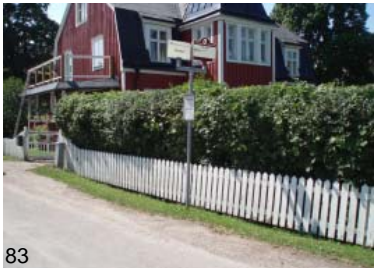
83
Otillräcklig bredd på väntytan. Väderskydd och sittmöjlighet saknas.

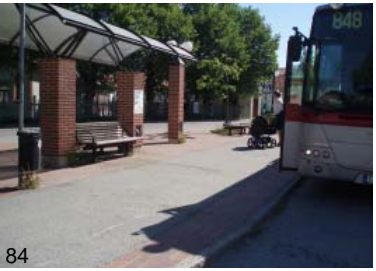
84
Otillräcklig höjd på plattformen.

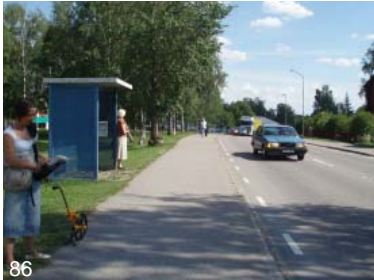
86
Ojämn markbeläggning inne i väderskyddet.

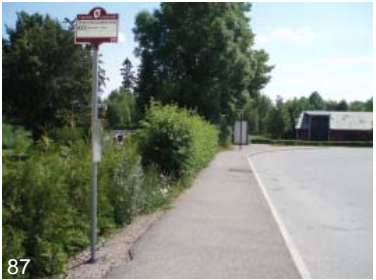
87
Väderskydd och sittmöjlighet saknas.

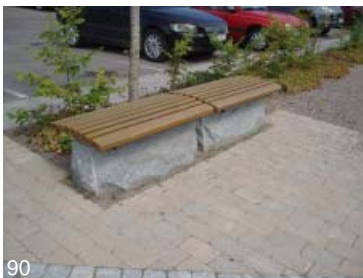
90 Bra med välvd sittyta, men ryggstöd och armstöd saknas.

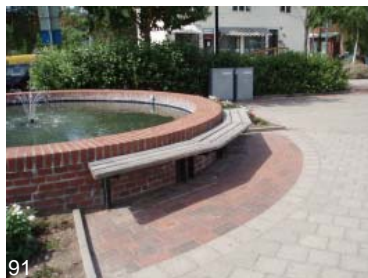
91 Ryggstöd och armstöd saknas.

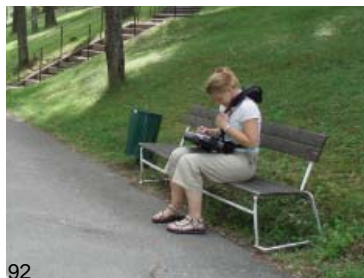
92 Sittytan är något låg. Armstöd saknas.
